Análise experimental da ligação por pregagens entre pavimentos e paredes de alvenaria de pedra tradicional

Dissertação para obtenção do Grau de Mestre em
Engenharia Civil – Perfil Construção

FACULDADE DE
CIÊNCIAS E TECNOLOGIA
UNIVERSIDADE NOVA DE LISBOA

Novembro 2016

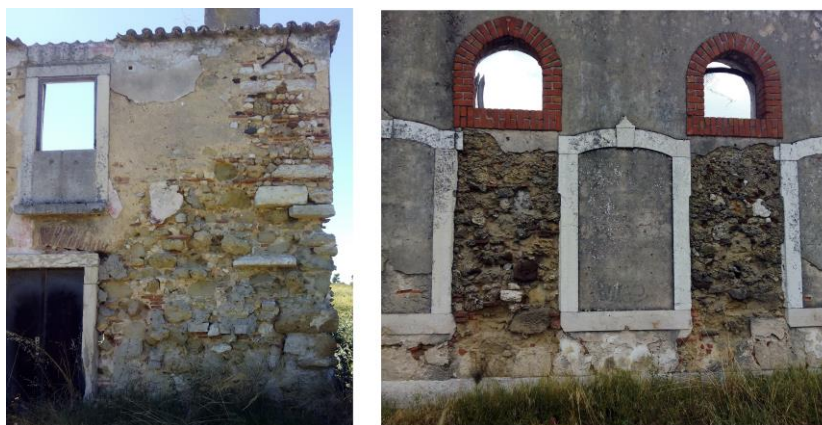
Fig. 2.8 – Exemplo de desagregação de paredes.

A desagregação das paredes de alvenaria dos edifícios antigos é uma anomalia muito frequente que resulta dos fenómenos de fendilhação agravada, esmagamento e/ou falta de manutenção e conservação. Na maioria dos casos esta desagregação provém da ação dos agentes atmosféricos, como a variação da temperatura, variação de humidade e vento. Um outro fenómeno natural que provoca a desagregação das paredes é a água, nas suas diversas origens, água de precipitação, humidade do terreno e infiltrações. A presença da água no interior das paredes pode provocar arrastamento de finos, processo de dissolução-cristalização de sais solúveis que ao longo do tempo levam à desagregação das paredes, fig. 2.8.

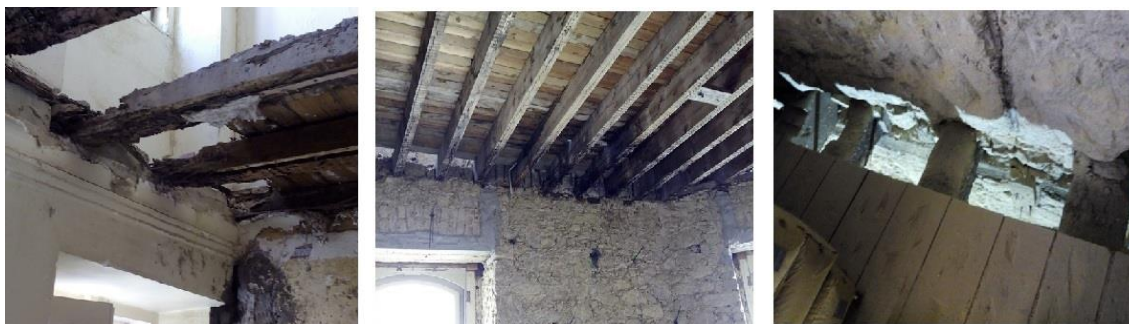
Fig. 2.9 – Deterioração da madeira em contacto com a parede.

Contudo, importa salientar que as anomalias mais graves estão relacionadas com a presença de água, independentemente da sua natureza ou estado. A água da chuva afeta principalmente as ligações dos pavimentos às paredes, uma vez que ao incidir sobre as paredes pode infiltrar-se e atingir as vigas de madeira que contactam com elas, provocando estragos irreversíveis. O contacto da água com os elementos embutidos nas paredes cria condições propícias para o aparecimento de fungos de podridão e insetos xilófagos, o que pode provocar degradação dos elementos de madeira e, consequentemente, redução da secção resistente, como se pode observar na fig. 2.9.

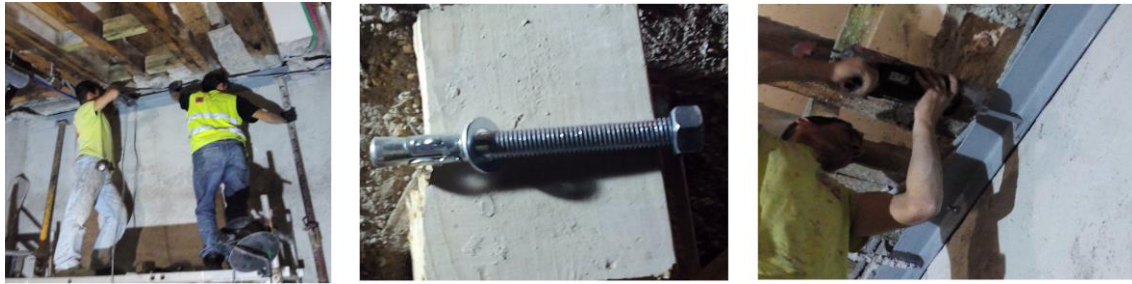
a) furação da parede; b) buchas mecânicas para a fixação da cantoneira; c) injeção da bucha química

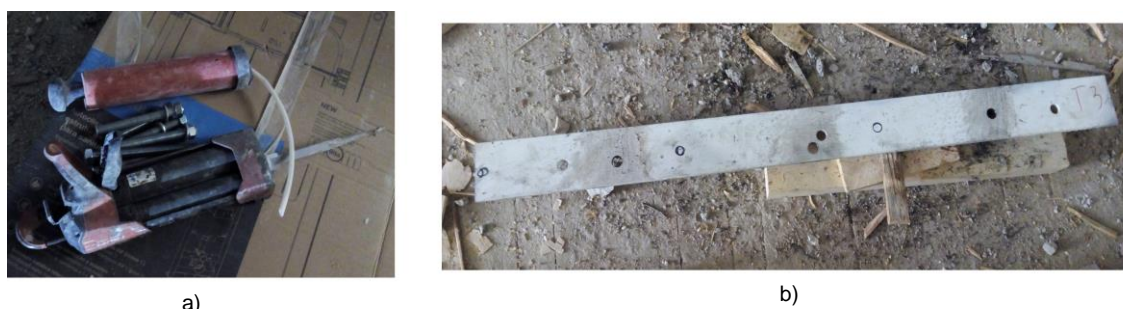
a) varões com comprimentos de 20 cm utilizados nas pregagens; b) furação excessiva da cantoneira

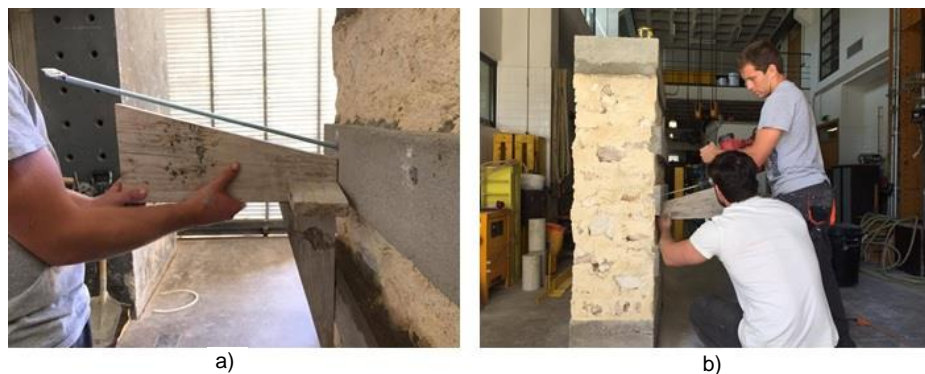
a) guia para auxílio da furação; b) furação do murete

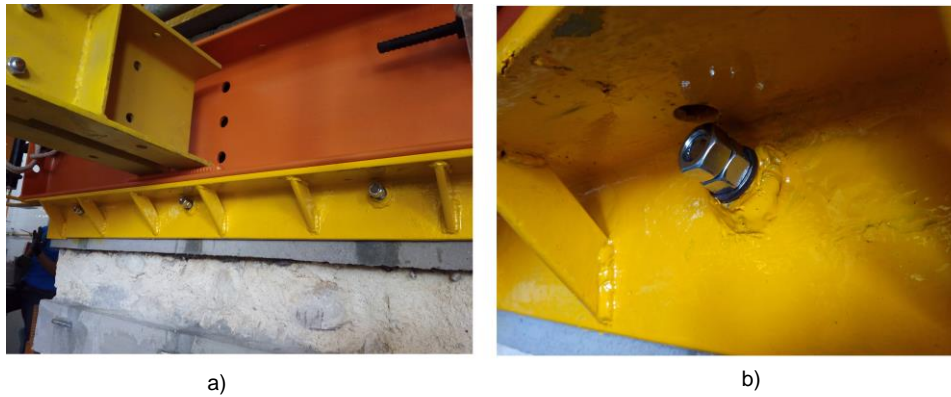
a) reforço da cantoneira; b) pormenor da anilha com inclinação de 15°

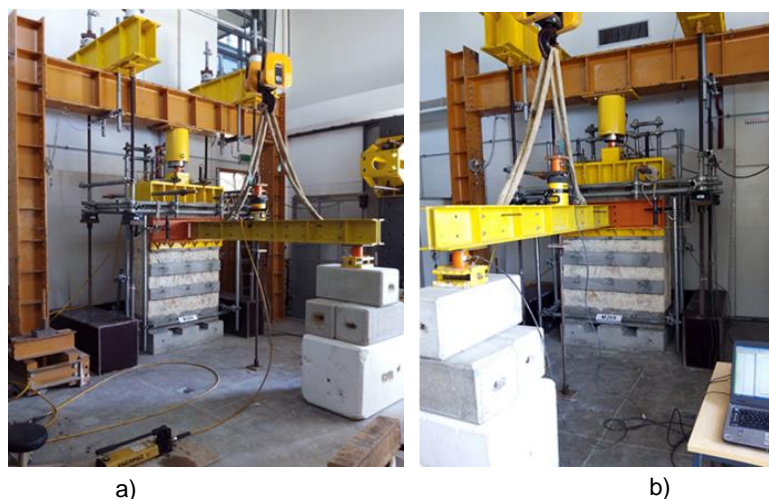
a) vista frontal – lateral esquerda; b) vista frontal – lateral direita

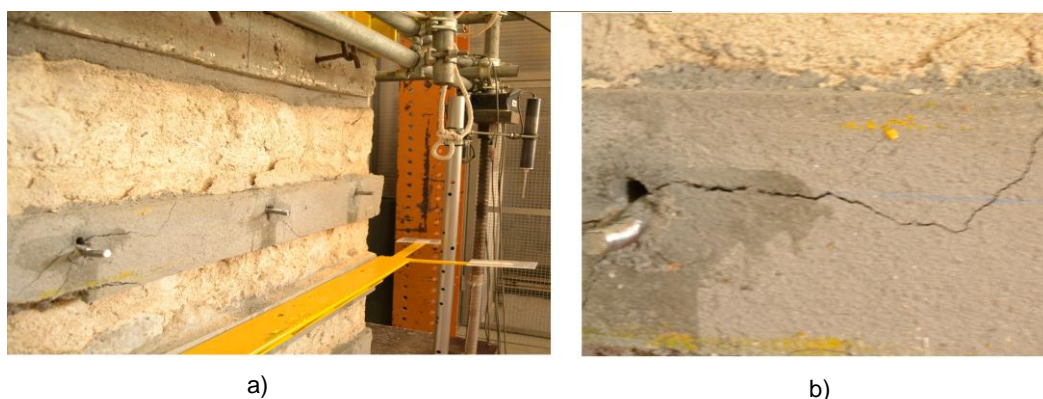
a) vista do murete após o ensaio; b) pormenor da encurvadura do varão

Fig. 5.11 – Danos observados no murete após o ensaio de ligação parede pavimento do nível superior.

A paragem do ensaio foi condicionada pelo encosto entre a viga longitudinal à viga transversal. Após a paragem, as vigas e a cantoneira foram retiradas, o que possibilitou observar o destaque entre a camada de regularização e o murete, bem como a encurvadura dos varões e também algumas fendas na camada de regularização e no murete. Na fig. 5.11 é possível identificar os danos observados no final do ensaio da ligação parede/pavimento do nível superior.

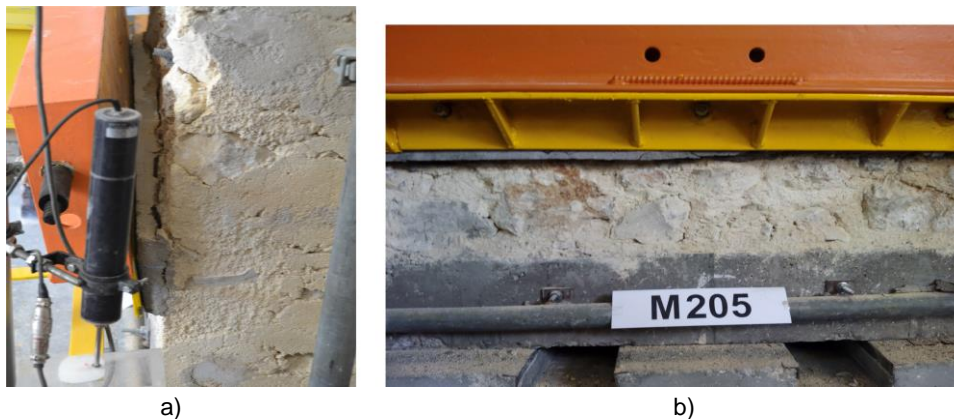
a) destacamento e rotação da camada de regularização; b) esmagamento e destaque da camada de regularização no canto inferior direito

Fig. 5.20 – Danos observados no murete M205 durante o ensaio da ligação inferior.

Com o decorrer do ensaio, foi possível observar o prolongamento de algumas das fendas iniciadas nos ensaios anteriores, essencialmente as que estavam situadas no lado direito do murete. Também foi possível observar danos na zona inferior da camada de regularização. Contudo os danos que mais se salientaram durante o ensaio foram a rotação e o destaque da camada de regularização. Na fig. 5.20 é possível observar os danos que se destacaram durante o ensaio.
